光纖鏈路損失無極限（一）

交通部中華技術服務社 顧問 劉時森老師
兼台灣區電信工程工業同業公會 技術諮詢顧問

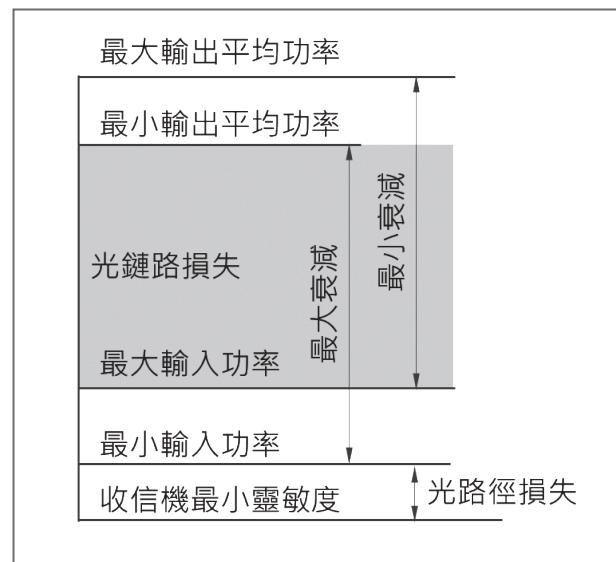
圖（一）光纖鏈路損失在整個光網路裡的佔比

光纖網路在結構上先天就會產生某些損失。但在設計時，光纖鏈路的光功率損失必須“低於”該網路的光功率估算。換句話說：所估算的光功率損失一定要“大於”光纖鏈路所造成的損失，剩餘的功率必須“大”到足以使收信機運作。如下圖灰色部份是光纖部份損失，是本文的主題。

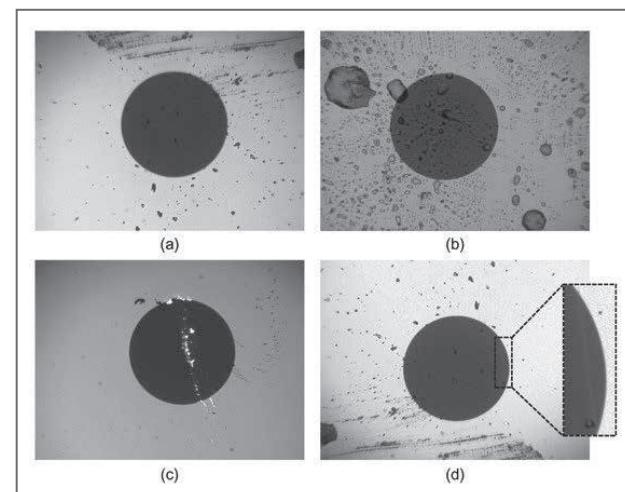
圖（二）光纖污染及受損，（a）灰塵、（b）油漬、（c）缺角、（d）刮痕

下圖，任一情況都是增加鏈路損失原因。無論原因为何，連接器都必須做損傷及清潔檢查。在纖殼外圍5%因研磨而產生的缺口還可以接受，但核心不能有任何損傷或污染。刮傷或樹脂流出，可用細粒度的研磨紙重新研磨。

a. 連接器在施工時受到污染或刮傷的機率很高：

i 污染：輕輕的碰觸一下連接器端面就會留下油漬。在施工及維修期間，浮在空氣中的灰塵及靜電微粒也會落在連接器端面。空氣中的微

浮粒也會從連接器套帽隙縫進入粘著在端面，把保護套帽拿開就有被污染的可能。諷刺的是，連接器保護套帽本身也是污染源之一。保護套帽是用脫模混合物（Mold Release Compounds）高速射出的方式生產，塑化劑隨著時間劣化而產生「脫氣（Outgas）」殘留物落在連接器端面。

ii 損傷：碰撞、擠壓、與掉落是造成連接器損傷的主因。所以對接時，雙方都要做刮傷、凹洞、裂痕、碎片等損傷檢查，插連接器的配線板的埠也要檢查，若有損傷可換掉連接器或板面的埠。
